# Langzeiterfahrungen in der Photovoltaik-Systemtechnik

Heinrich Häberlin

Berner Fachhochschule, Technik und Informatik (BFH-TI)  
 Fachbereich Elektro- und Kommunikationstechnik, Photovoltaik-Labor  
 Jlcoweg 1, CH-3400 Burgdorf / SCHWEIZ

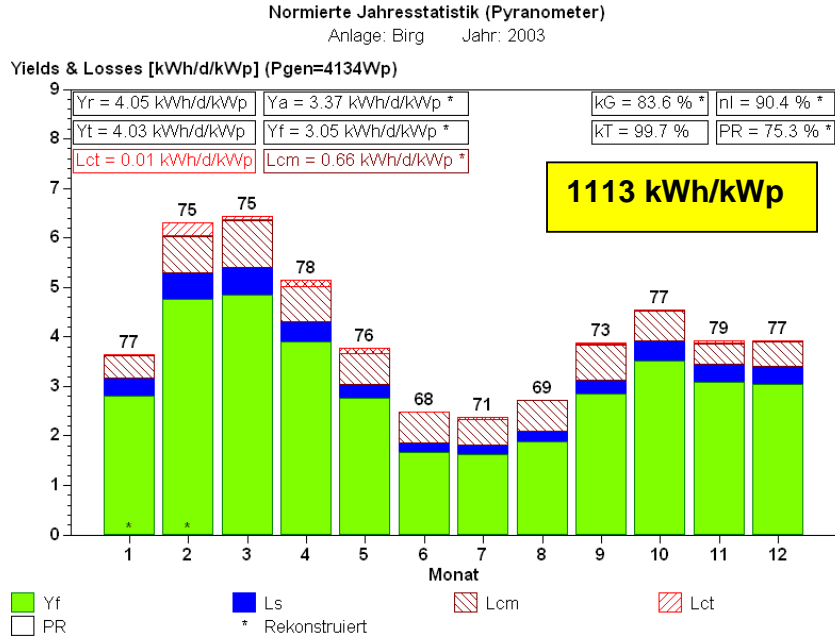
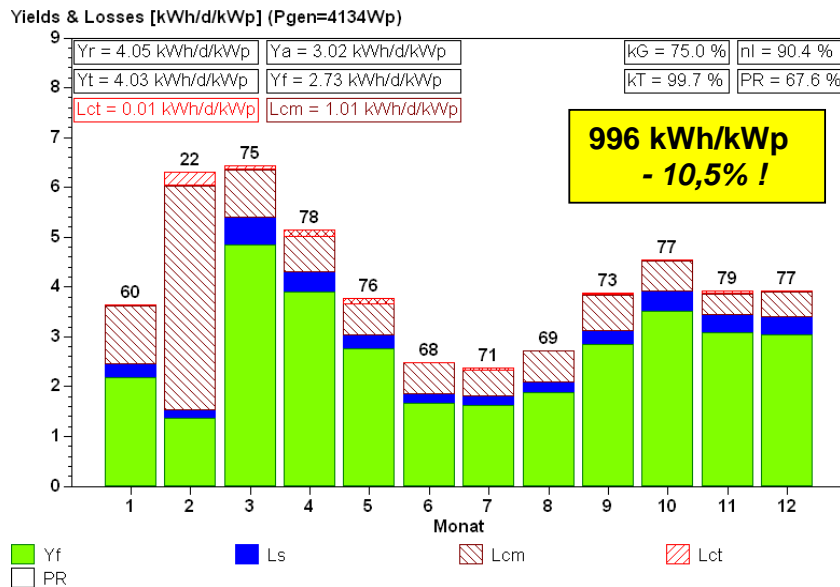
**Bild 9:**

Normierte Jahresstatistik für 2003 der Anlage Birg (2670m) mit Hochrechnung der durch den Wechselrichterausfall vom Jan./Feb. 2003 verlorenen Energie.

Normierte Jahresstatistik für 2003 der Anlage Birg (2670m). Im Jan./Feb. trat ein schwerwiegender Wechselrichterausfall auf, der einen Ersatz des Gerätes erforderlich machte.

Energieverlust: -10,5%

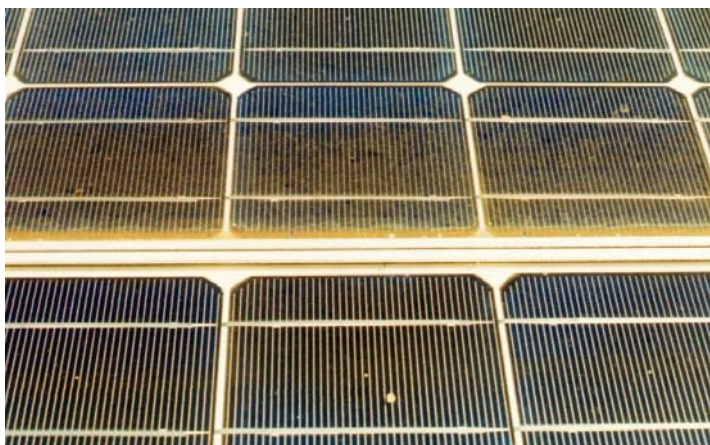
**Bild 12:**

Seit 1994 betreibt das PV-Labor ein Testzentrum für PV-Anlagen mit einem PV-Generator ( $60\text{kW}_p$ , Anstellwinkel  $\beta = 30^\circ$ ) auf dem Dach des Elektrotechnik-Gebäudes. Im Laufe der Zeit wurde die Entwicklung permanenter Verschmutzungstreifen am unteren Rand der verwendeten (gerahmten) PV-Module beobachtet, die eine allmähliche Reduktion des Energieertrags der Anlage bewirkten.

Detailansicht der Verschmutzung des PV-Generators der BFH in Burgdorf nach einer längeren Trockenperiode kurz vor der Reinigung.

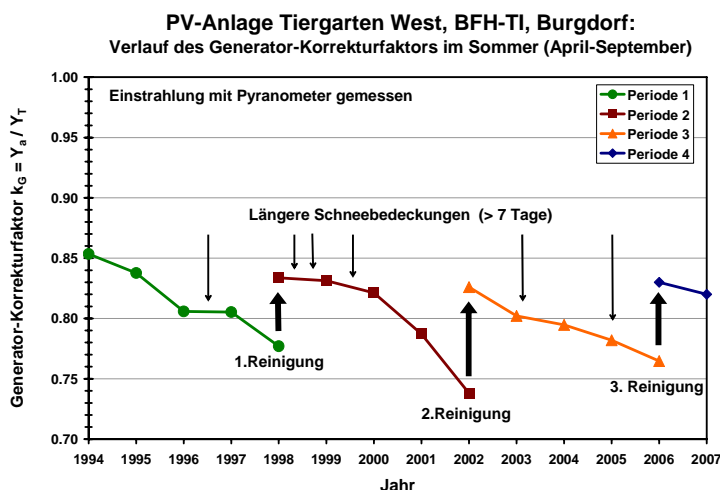
**Bild 13:**

Gemessener Generator-Korrekturfaktor  $k_G$  bei der Teilanlage West der PV-Testanlage der BFH Burgdorf mit Angabe der Reinigungen (Strahlungsmessung mit Pyranometer). Die Anlage hat gerahmte Siemens M55-Module mit  $\beta=30^\circ$  (horizontal liegend), liegt nahe bei einer Bahnlinie und neigt somit zu relativ starker Verschmutzung [8]. Der ziemlich tiefe Anfangswert von  $k_G$  ist teilweise auf die gegenüber einer normalen PV-Anlage etwas höheren DC-Verluste der Testanlage zurückzuführen, aber auch auf die zu geringe effektiv gelieferte Leistung der Module im Vergleich zur deklarierten STC-Nennleistung und auf die Strahlungsmessung mit Pyranometer [1].

In Bild 13 ist zu erkennen, dass  $k_G$  und somit der Energieertrag des Solargenerators zunächst langsam, nach einigen Jahren aber immer schneller absinkt. Auch hier zeigt es sich, dass längere Schneebedeckungen im Winter den Abfall von  $k_G$  offenbar verlangsamen. 1998, 2002 und 2006 wurden Reinigungen mit einem starken Reinigungsmittel (Transsol) durchgeführt, die den grössten Teil der gemessenen Ertragsabnahme rückgängig machen konnten. Gegenüber dem jeweiligen Anfangszustand betrug die Ertragsverminderung infolge Verschmutzung vor der Reinigung in den Jahren 1998 etwa 10%, im Jahre 2002 etwa 12% und im Jahre 2006 etwa 8%. Bei den Messungen im Sommer 2002 wurde im PV-Generator der Teilanlage West ein defektes Modul ersetzt, das für etwa 1% der beobachteten  $k_G$ -Reduktion verantwortlich war. Ein Teil der Ertragsabnahme (in 12 Jahren: etwa 3 %) scheint aber irreversibel zu sein. Da relativ rasch nach der Reinigung eine erneute leichte Verschmutzung eintritt, ist anzunehmen, dass daran Veränderungen der Glasoberfläche an der Verschmutzungskante beteiligt sind. Möglich sind aber auch Veränderungen im Modulinnern (Zellen, Folien).

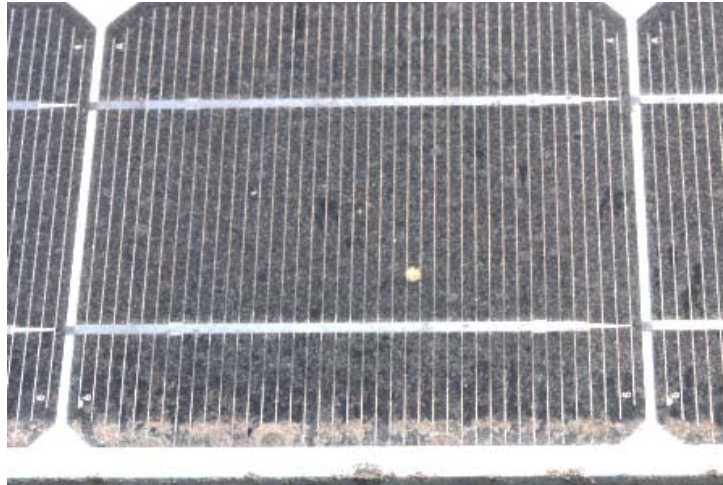
### Bild 14:

Sehr starke Verschmutzung auf ganzer Modulfläche der PV-Anlage Mc Donalds in Burgdorf [1], [4].

Die Anlage liegt in unmittelbarer Nähe eines Verkehrskreisels, einer Nebenbahnlinie, einer Sägerei und neben dem Abzugskamin der fettigen Küchenabluft.

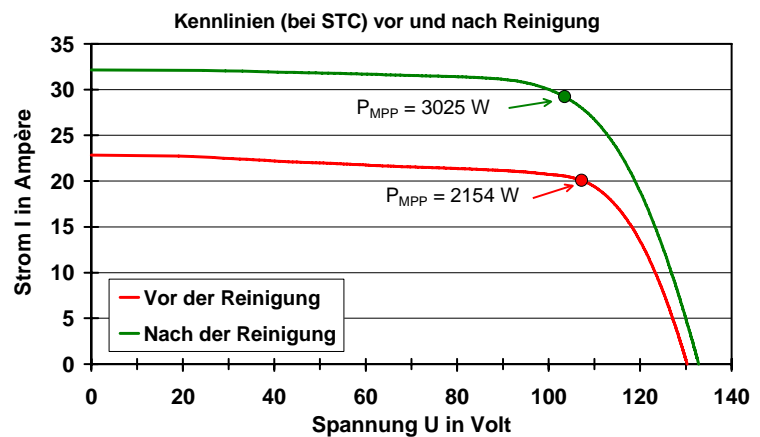
### Bild 15:

Auf STC umgerechnete I-U-Kennlinie der PV-Anlage Mc Donalds mit einer Nennleistung von 3,3 kWp vor und nach der Reinigung [1], [4].

(Leistungsverlust -28,8% vor Reinigung)!

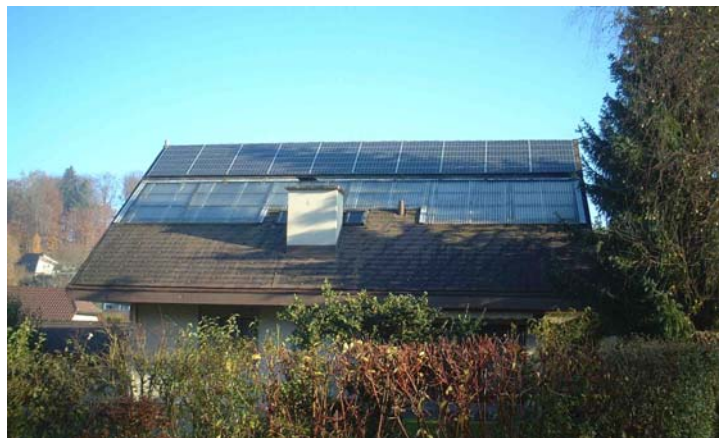
### Bild 16:

An verschiedenen Anlagen entsteht im Laufe der Jahre eine zunehmende Beschattung durch zunächst kleine und nicht störende Bäume (manchmal auch in Nachbars Garten!), die aber im Laufe der Jahre immer grösser werden und die Anlage im Winterhalbjahr zunehmend verschatten. Teilbeschattungen eines Solargenerators reduzieren bekanntlich den Energieertrag überproportional [1].

An verschiedenen Anlagen entsteht im Laufe der Jahre eine zunehmende Beschattung durch Bäume.

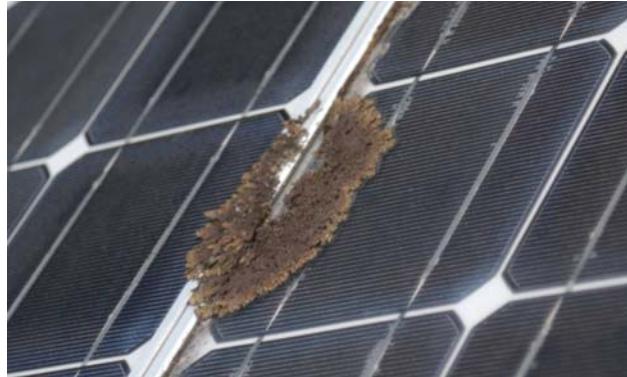
**Bild 17:**

Grosse Flechte bei einem gerahmten Modul. Bei den Kontaktierungsstreifen sind auch die für damalige Siemens-Module typischen, sich nach etwa 8 – 10 Jahren entwickelnden, weisslichen Delaminationen auf beiden Seiten der Kontaktstreifen sichtbar.

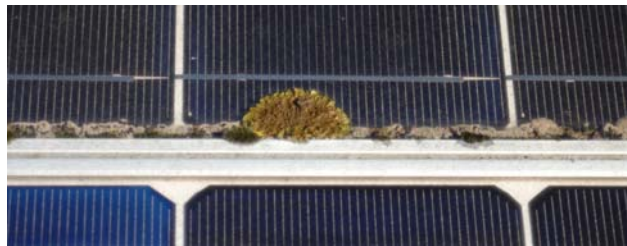
**Bild 18:**

Wachsendes Moos auf dem Schmutzrand an der Unterseite eines gerahmten Moduls.

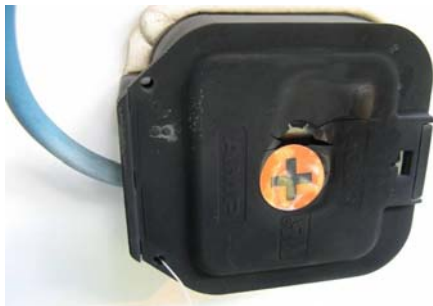
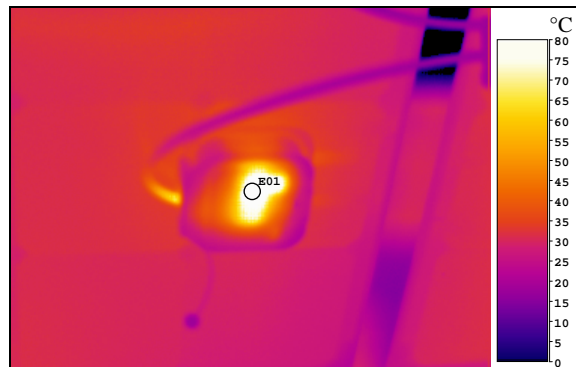
**Bild 19:**

Geschmolzene Anschlussdose:

Schon bei geschlossener Anschlussdose konnte am Punkt E01 (siehe thermografische Aufnahme rechts) eine Temperatur von über 80°C gemessen werden. Der Deckel ist durchgeschmolzen.

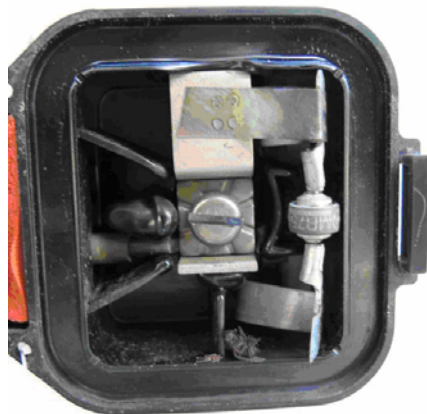
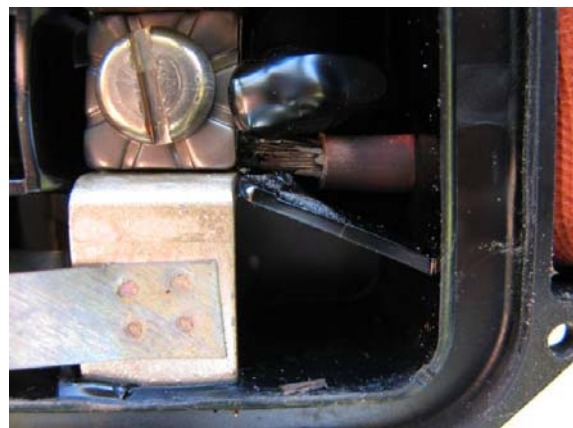
**Bild 20:**

Grund für Temperaturerhöhung: Links: Lockere Schraube der Klemme.  
Rechts: Litzen des Anschlusskabels teilweise abgebrochen.

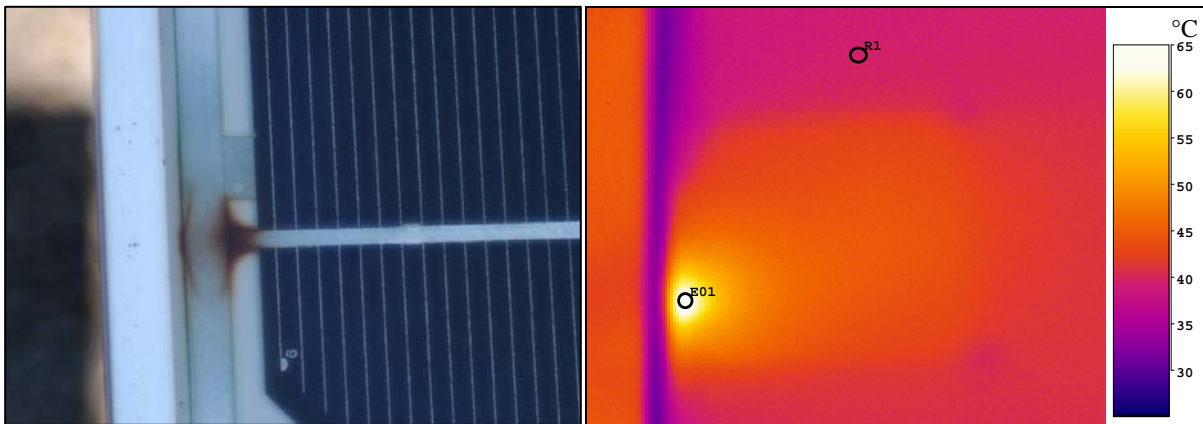
**Bild 21:**

Stark erhitzter Kontaktstreifenübergang:

Bei diesem Modul ist schon optisch feststellbar, dass der Übergangswiderstand der Kontaktstreifen zu gross ist und sich die Stelle stark erwärmt.

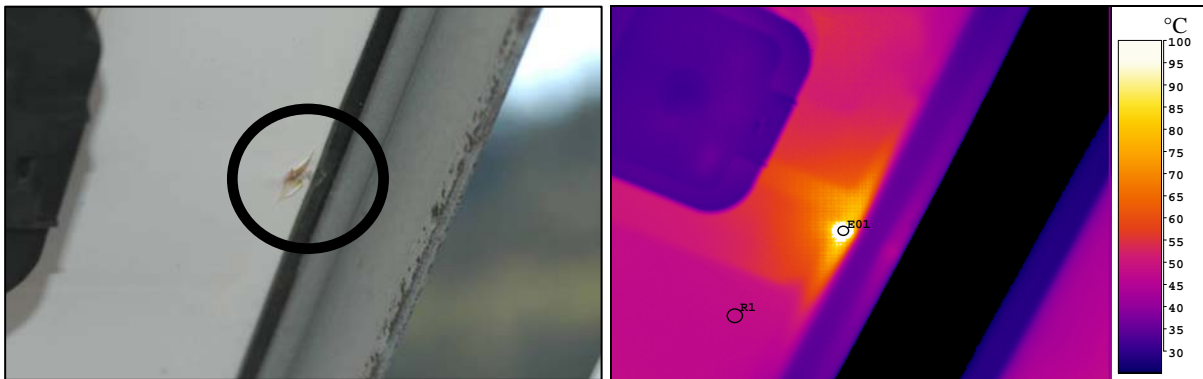
**Bild 22:**

Auf der Rückseite ist auch die Folie durchgeschmolzen. Die Stelle erwärmt sich massiv ( $> 95^{\circ}\text{C}$ !).

Bei manchen älteren Anlagen sind auf thermografischen Aufnahmen des Solargenerators etliche solche heissen Stellen zu finden, die längerfristig zu Schäden führen dürften.

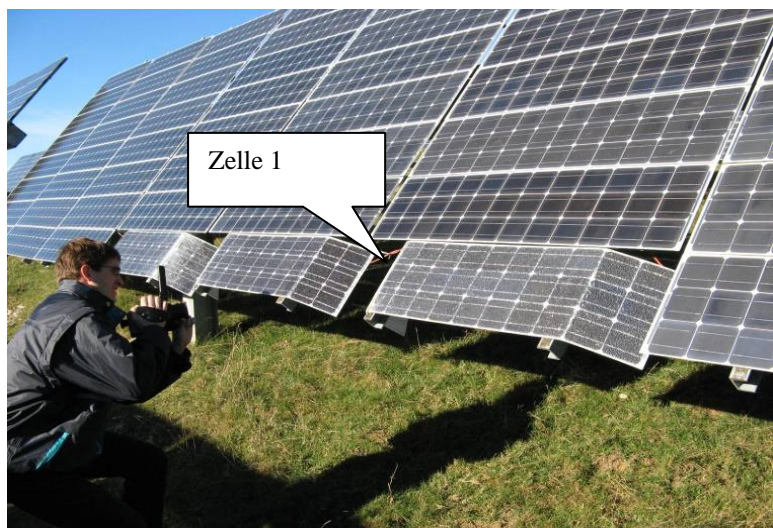
**Bild 23:**

Bei mehr als einem Feld wurden gebrochene Module entdeckt. Wahrscheinlich wurden sie von Schneelasten im Winter abgeknickt. Bei einer abgeknickten Zelle konnte eine Erwärmung gemessen werden.

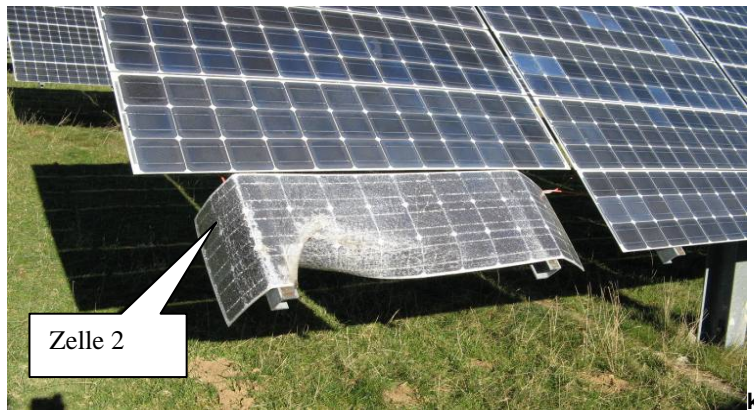
**Bild 24:**

An diesem abgknickten Modul konnten auch Rückstände von Schafwolle festgestellt werden. Offenbar hat sich ein Schaf an diesem Modul gerieben und das Modul weiter verformt. Die markierte Zelle 2 erwärmte sich gemäss einer (aus Platzgründen nicht gezeigten) thermografischen Messung auf über 80°C [4].

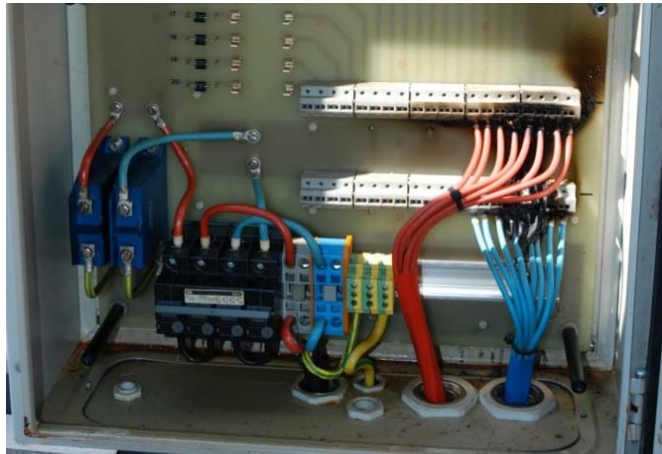
**Bild 25:**

Schmelbrand im Generatoranschlusskasten einer 11 Jahre alten PV-Anlage von 15 kW mit  $U_{MPP}$  ca. 500V. Die für den Betrieb eines Lichtbogens verfügbare Spannung ( $< U_{OC} - U_{MPP}$ ) reicht hier gut aus, um einen Lichtbogen zu zünden und brennen zu lassen.

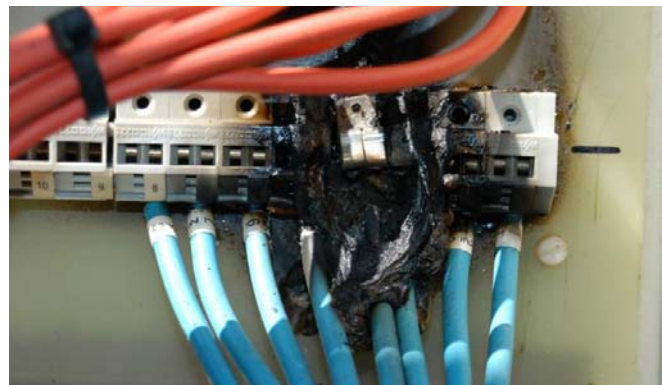
**Bild 26:**

Detailaufnahme des Brandherdes. Vermutlich hat sich eine Lötstelle im Laufe der Zeit überhitzt und ist dann während einer Strahlungsspitze unter Lichtbogenbildung durchgeschmolzen.

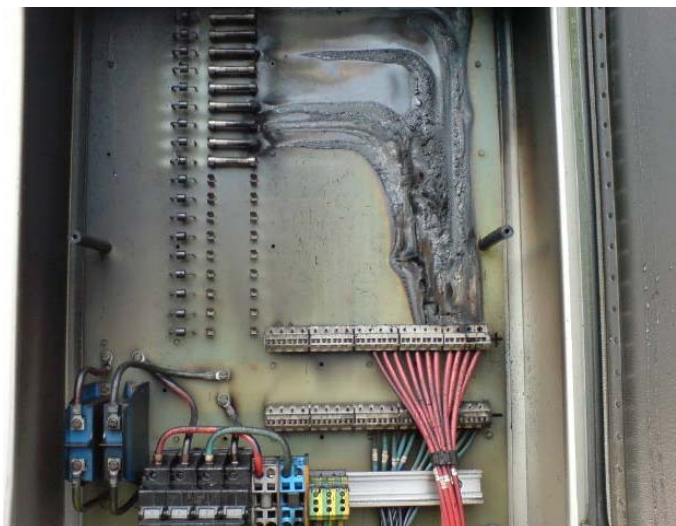
**Bild 27:**

Durch Seriellichtbögen bereits verkohlte Leiterbahnen in Generatoranschlusskasten einer anderen, analogen Anlage mit 20kW ( $U_{MPP}$  ca. 500V) vor der Entwicklung des endgültigen, katastrophalen Brandes. Vor dem Öffnen des Schrankes war die Leistung bereits stark reduziert. (Bild EBL)

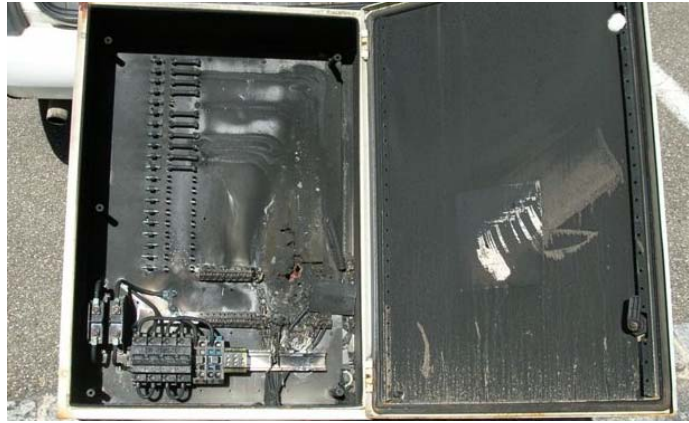
**Bild 28:**

Kurz nach der ersten Aufnahme entwickelte sich nach dem Öffnen des Schrankes (Ermöglichung des Luftzutritts) ein starker Lichtbogen zwischen + und -, der sogar ein Loch in der Rückwand des Metallschranks schmolz.  
(Bild EBL)

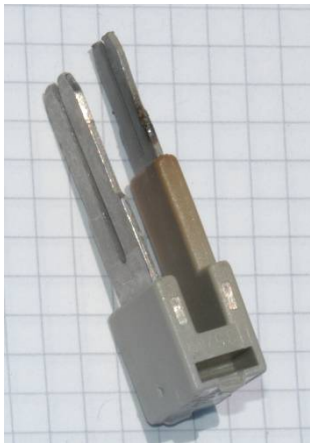
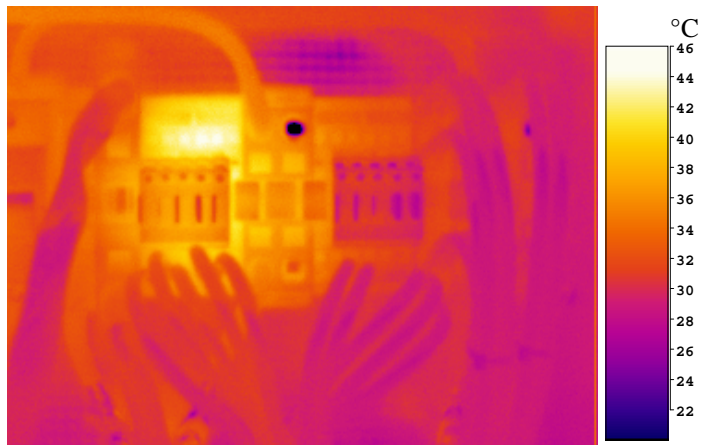
**Bild 29:**

Auch bei einer älteren 3kW-Anlage traten Schäden im Generator-Anschlusskasten auf (Unterbruch durch verschmorten Brückenstecker auf linker Seite), danach Betrieb nur mit halber Leistung (siehe thermografische Aufnahme rechts). Da  $U_{MPP}$  hier nur ca. 100V betrug, traten keine schwereren Schäden auf, da die verfügbare Spannung ( $< U_{OC} - U_{MPP}$ ) im Vergleich zur notwendigen Brennspannung des Lichtbogens zu klein war.
