# Langzeiterfahrungen in der Photovoltaik-Systemtechnik

Heinrich Häberlin

Berner Fachhochschule, Technik und Informatik (BFH-TI)  
 Fachbereich Elektro- und Kommunikationstechnik, Photovoltaik-Labor  
 Jlcoweg 1, CH-3400 Burgdorf / SCHWEIZ

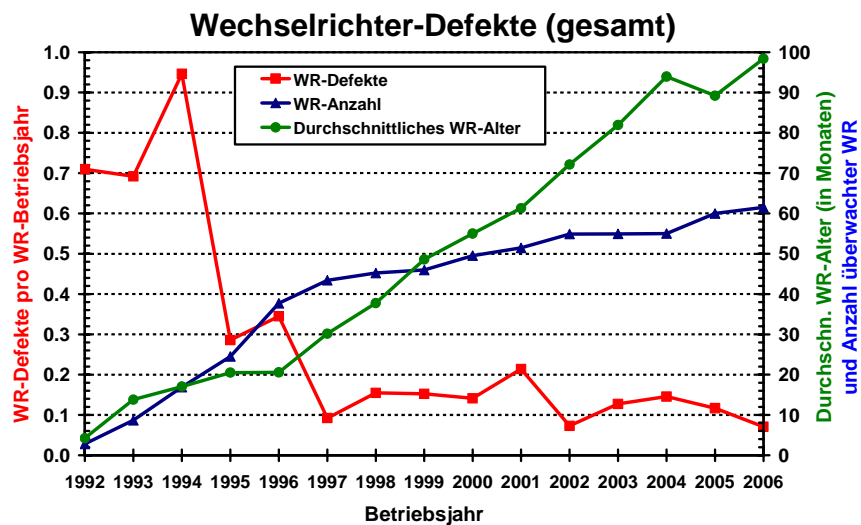
**Bild 6:**

Wechselrichter-Defekte pro Wechselrichter-Betriebsjahr und durchschnittliche Anzahl vom PV-Labor der BFH in Burgdorf überwachter Wechselrichter. Die Ausfallrate hat im Jahr 2006 mit 0,07 Defekten pro WR-Betriebsjahr erneut einen Rekordtiefstand erreicht. Die Anzahl überwachter WR ist immer noch am steigen (Ende 2006: 61 Geräte). Das durchschnittliche Alter der Wechselrichter beträgt ca. 8 Jahre.

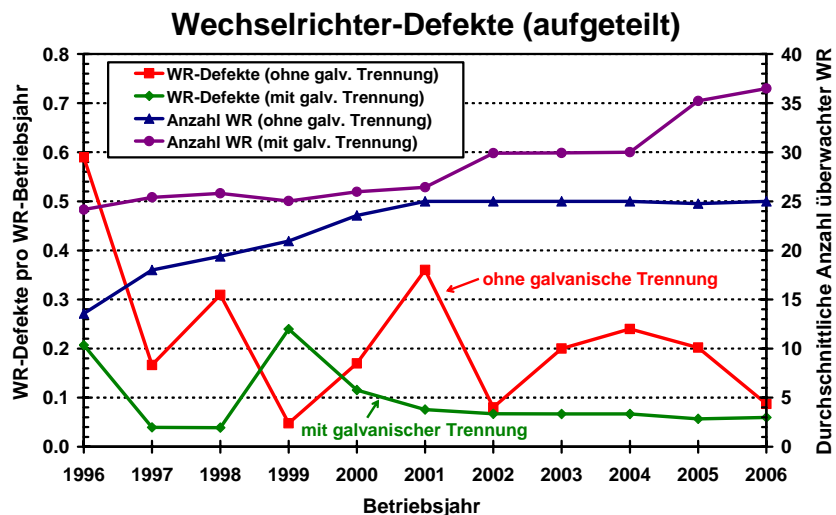
**Bild 7:**

Wechselrichter-Defekte pro Wechselrichter-Betriebsjahr aufgeteilt nach Geräten mit und ohne galvanische Trennung. Die Wechselrichter ohne galvanische Trennung haben tendenziell eine höhere Ausfallrate. Allerdings stammen praktisch alle überwachten Wechselrichter ohne galvanische Trennung vom gleichen Hersteller. Deshalb ist diese Betrachtung nur bedingt repräsentativ.

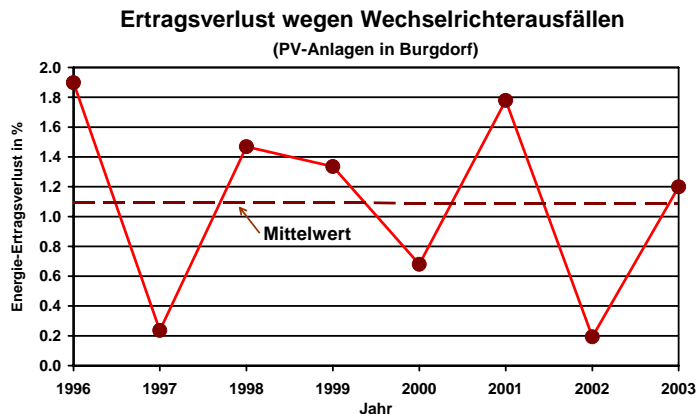
**Bild 10:**

Energie-Ertragsverluste in Prozent auf Grund von Wechselrichter-Defekten bei den überwachten Anlagen. Der Mittelwert liegt bei 1,1%.

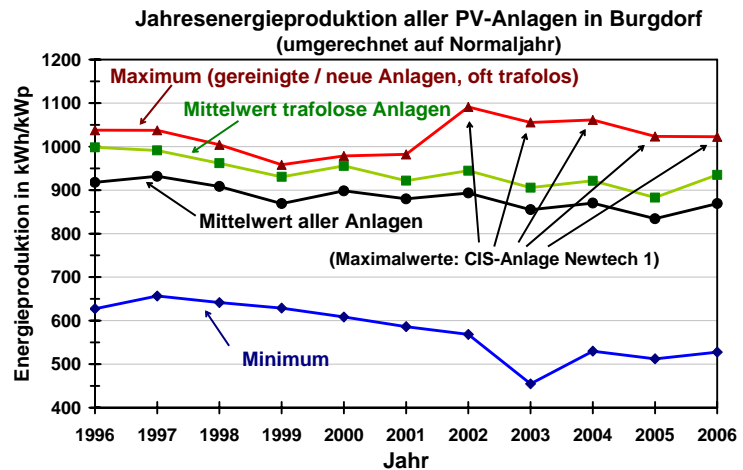
**Bild 11:**

Um den Einfluss der von Jahr zu Jahr etwas schwankenden Einstrahlung zu eliminieren, wurden die Energieerträge der einzelnen Anlagen zudem auf ein strahlungsmässiges Normaljahr umgerechnet. Bild 11 zeigt die sich so ergebenden spezifischen Energieerträge. Neben dem Mittelwert aller Anlagen ist auch der Mittelwert der Anlagen mit trafolosen Wechselrichtern, der Maximalwert (stammt von regelmässig gereinigten Anlagen) sowie der Minimalwert (stammt von einer im Sommer durch Gebäudeteile teilbeschatteten, suboptimalen Fassadenanlage mit Anstellwinkel  $\beta = 60^\circ$  und  $\gamma = 20^\circ$ ) angegeben. Die meisten anderen Anlagen haben Anstellwinkel  $\beta$  zwischen  $30^\circ$  und  $35^\circ$ . Fast alle PV-Anlagen in Burgdorf haben gerahmte Module. Es fällt auf, dass alle Kurven in Bild 11 einen langfristig leicht sinkenden Trend zeigen. Dies dürfte eine Folge der im Mittel zunehmenden Verschmutzung der Anlagen (trotz periodischer Reinigung einiger Anlagen) und der Alterung sein. Bei einzelnen Anlagen sinkt der Ertrag auch wegen zunehmender Beschattung durch wachsende Bäume in der Umgebung.

Spezifische Jahresenergieproduktion aller PV-Anlagen mit Wechselrichtern in Burgdorf in den Jahren 1996 – 2006 (bezogen auf die vom Hersteller deklarierte Solargenerator-Nennleistung). Der Anstieg des Maximums ab 2002 ist auf die neu in Betrieb genommene Dünnschichtzellen-Anlage Newtech 1 [1], [4], [5] zurückzuführen.
